Amicale de Voltige Aérienne Bâtiment 43 – Aéroport 78 210 Saint Cyr l'Ecole – France Tél./Fax : + 33 1 47 57 45 11 Amicalevoltige.free.fr regis.alajouanine@tiscali.fr	BULLETIN SERVICE SERVICE BULLETIN	
NUMERO	TITRE / TITLE	ATA
AVA – BS – 2006 – 01	REINFORCEMENT DES CADRES 1, 2 ET 3 DU FUSELAGE DES CAP 232 REINFORCEMENT OF FRAMES 1, 2 and 3 OF FUSELAGE OF CAP 232	51
Annule / Supersedes	Sans objet / NA

Edition	Date	Subject	Status	Authorized signatory
Edition 01	28 juillet 2006	Edition Originale	Approuvé	Régis Alajouanine

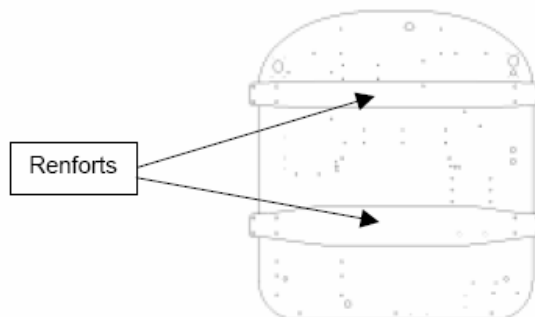
Renforts devant la cloison pare-feu

Des renforts sont à mettre en place en reliant les boulons de fixation du bâti-moteur selon croquis ci-après :

Préparer les zones de la cloison pare-feu concernées par les renforts horizontaux. Les renforts horizontaux d'épaisseur 1 mm sont livrés partiellement percés d'un seul côté.

Les autres perçages sont à réaliser en fonction de la configuration rencontrée avec les impératifs suivants :

- Les 4 trous de fixation aux extrémités, recevant les boulons de fixation de bâti-moteur doivent être réalisés au Ø8,1 mm H11 (Forets en carbure au tungstène) et de façon parfaitement symétrique par rapport à l'axe de symétrie horizontal de chaque renfort (symétrie assurée par traçage).

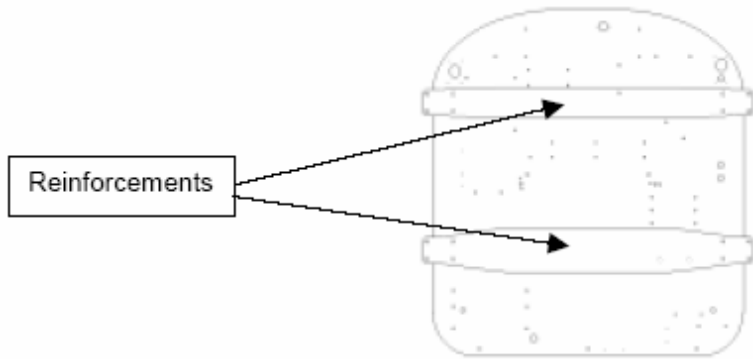
Reinforcements on the firewall

Reinforcements must be installed to link the engine mount attachment bolts per following illustrations

Prepare the firewall areas concerned by the horizontal reinforcements. The horizontal reinforcements (1 mm thick) are delivered semi drilled on one site only.

The missing drilled holes must be made depending on the configuration met with following requirements:

- The 4 fixing holes at the ends, to be fitted with the engine mount attachment bolts, must be drilled at diameter 8.1 H11 (Tungsten carbide drill), perfectly symmetrical related to the horizontal symmetric axis of each reinforcement part (symmetry made by tracing).
